Ästhetischer Schmelzersatz beim Bruxismuspatienten

Falldarstellung

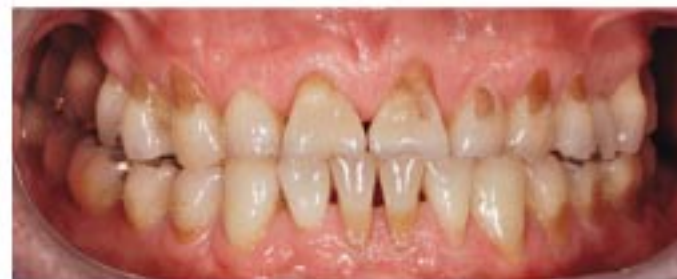
Patient in IKP. Abrasionen, Erosionen und dunkle Dreiecke erkennbar.

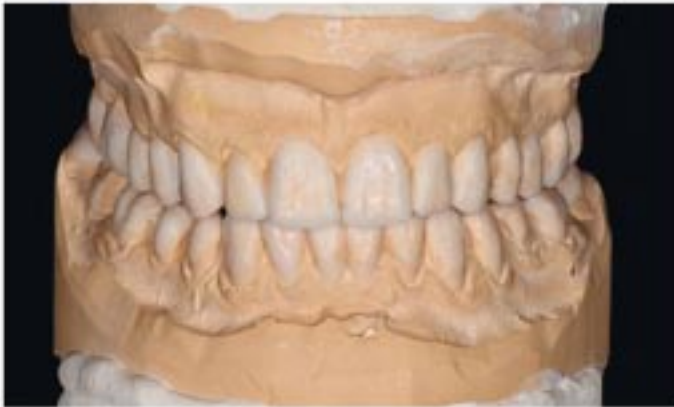
Diagnostisches Wax-up mit notwendiger Bisshebung.

Nach der ästhetischen Analyse wurde ein Wax-up erstellt. Dabei ergab sich das Maß für die notwendige Bisshebung primär aus dem Längen-Breiten-Verhältnis der Schneidezähne. Mithilfe des einartikulierten Wax-up-Modells, den entsprechenden extra- und auch intraoralen Bildern sowie den Röntgenbildern konnte dem Patienten das geplante Ergebnis visualisiert und es konnten im Sinne eines „Backward-Planings“ die

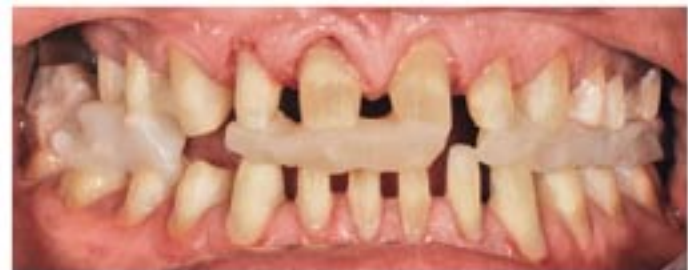
Zustand nach Präparation und mit Bissregistrat

Zahnersatz entfernt und die Zähne mit Aufbaufüllungen stabilisiert. Die Präparation erfolgte erst nach Abschluss aller Vorarbeiten an zwei Tagen. Mithilfe von Präparationsschlüsseln, die vom Labor nach dem Wax-up erstellt wurden, waren entsprechend grazile Präparationen möglich, wobei okklusal praktisch kein Abtrag notwendig war. Nur für die Bissumstellung musste jeweils an den tragenden Höckern etwas mehr abgeschliffen werden.

Anschließend erfolgte nach dem Anlegen des Gesichtsbogens die Kieferrelationsbestimmung mithilfe eines vorangefertigten Schlüssels aus provisorischem Restaurationsmaterial (Luxatemp, Fa. DMG), dessen Vertikaldimension der Bisserrhöhung im Wax-up entsprach. Dieser wurde je nach Präparationsetappe immer wieder mit demselben Material erweitert.

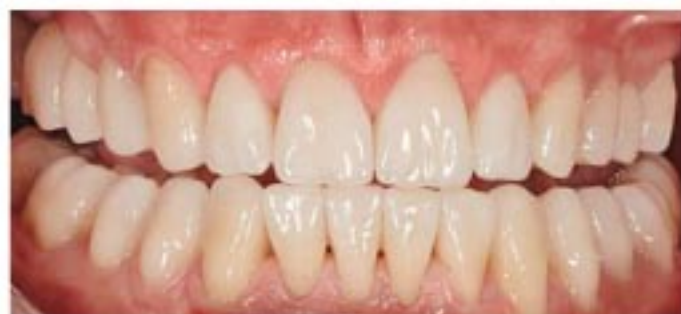
Zustand nach Eingliederung

Nach Reinigung der Zähne und dem Legen von Retraktionsfäden wurde Zahn für Zahn die Restauration adhäsiv befestigt. Selbstverständlich wurde sofort eine neue adjustierte Aufbisschiene hergestellt.
